La Bonifica da amianto del litorale a sud di Bari "Torre Quetta"

Antonella Lomoro alomoro@eco-logicasrl.it, Massimo Guido, Concita Cantale – Ecologica S.r.l., Bari

Riassunto

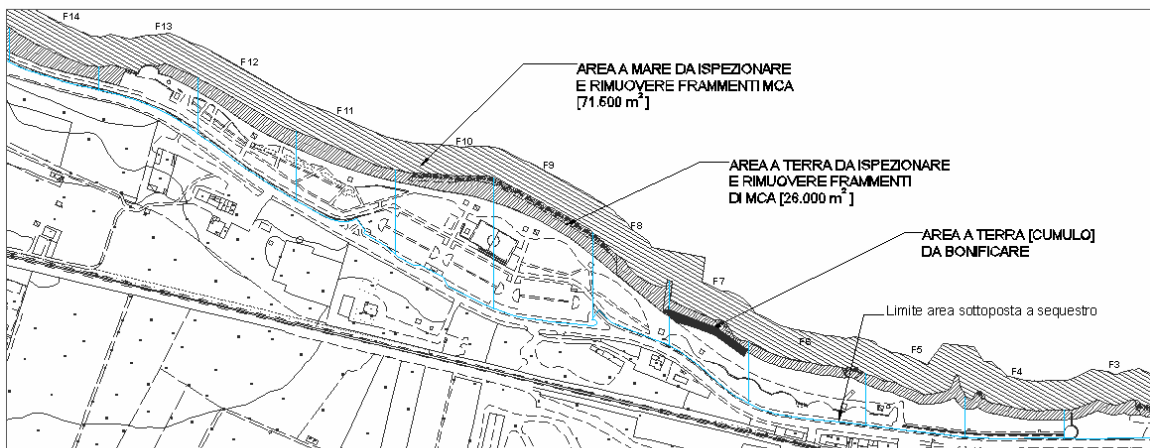
Fig. 1 – suddivisione delle area per l'intervento di rimozione a terra

La bonifica a terra è avvenuta su tutta l'area in esame effettuando l'ispezione e la rimozione manuale di MCA su una fascia a terra a ridosso della linea di battigia dell'estensione di circa 26.000 m², orientativamente della larghezza di 10 m a partire dalla linea di battigia. Il sito è stato suddiviso in settori di intervento mediante picchetti georeferenziati di maglia 10x10 m con ampiezza 30x10 m (Fig. 1). Ciascun settore è stato segnalato con picchettatura perimetrale mediante paletti metallici infissi nel terreno (distanziati non più di 10 m l'uno dall'altro).

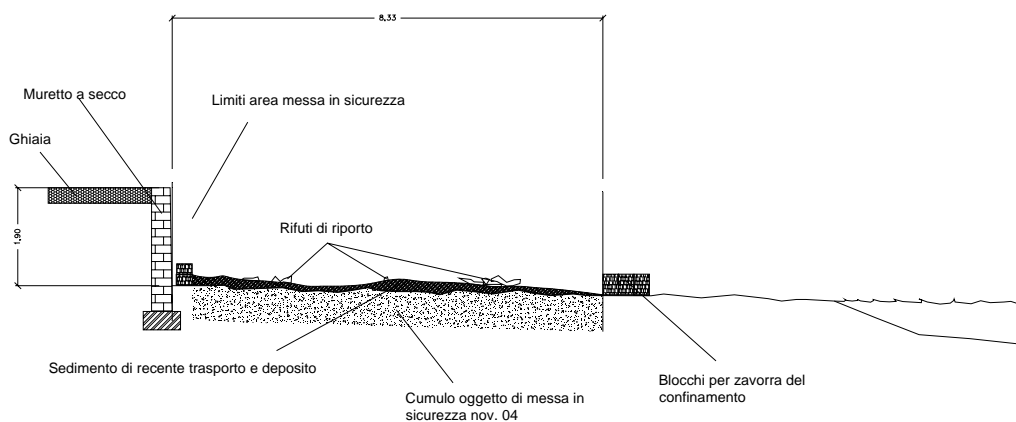
Fig. 2 – Stato iniziale della contaminazione

Nella seconda zona in cui era presente un maggior cumulo di rifiuti e fanghi industriali, in prossimità della costa (Fig. 2), è stato eseguito l'intervento con confinamento con allagamento controllato [4].

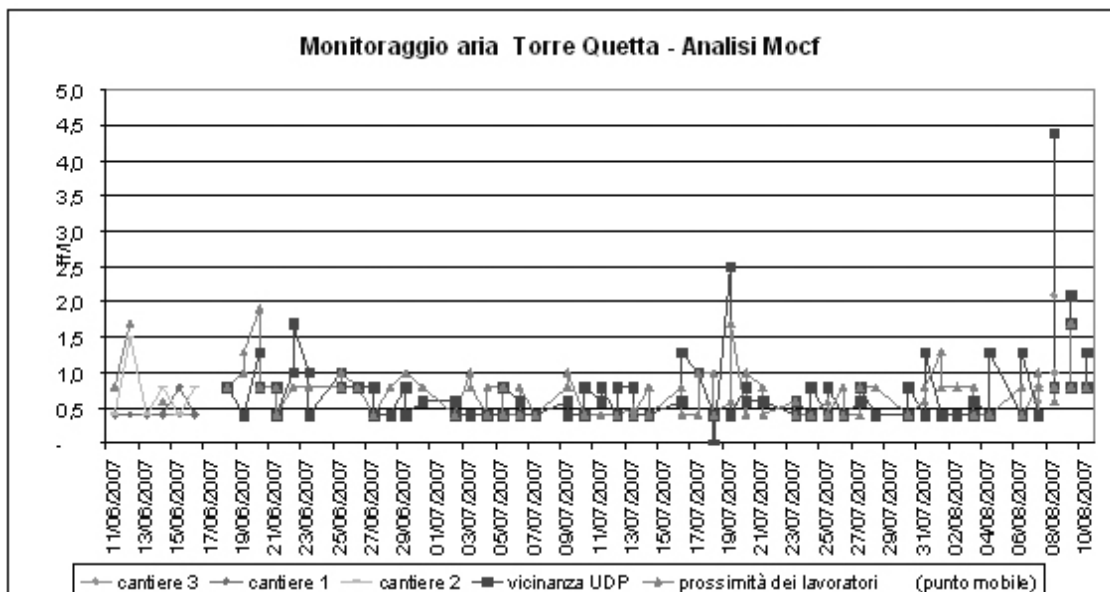
Fig. 5 – Monitoraggio dell'aria con tecnica MOCF durante i lavori di bonifica

Nel grafico che segue si riportano i risultati delle analisi effettuate, e l'ubicazione dei punti di monitoraggio. Tutti i valori riscontrati evidenziano una condizione di sicurezza (si contano tra l'11/6/2007 ed l'10/8/2007 n.ff/l tra 0,4 e 2,1, con un solo picco di 4,4), valori comunque tutti al di sotto dei limiti normativi, che prevede la sogli di allarme pari a 50 ff/l.

La tecnica adottata ha dato riscontro positivo, anche se le operazioni di rimozione non sono ancora del tutto terminate. Le operazioni di rimozione non hanno messo in evidenza dispersione di fibre di amianto nell'atmosfera, come si può verificare dall'andamento dei dati di monitoraggio dell'aria (Fig. 5). Dopo circa due mesi di
